Firma ZRI Chrobok na „chińskiej” autostradzie

W ramach realizacji prac na odcinku C autostrady A2 Stryków – Konotopa firma ZRI Chrobok zrealizowała prace związane z posadowieniem obiektów i zabezpieczeniem ścian wykopów

mgr inż. Mikołaj Skwarek, mgr inż. Janusz Jasica
**Zakład Robót Inżynierskich
Henryk Chrobok i Hubert Chrobok Sp.J.**

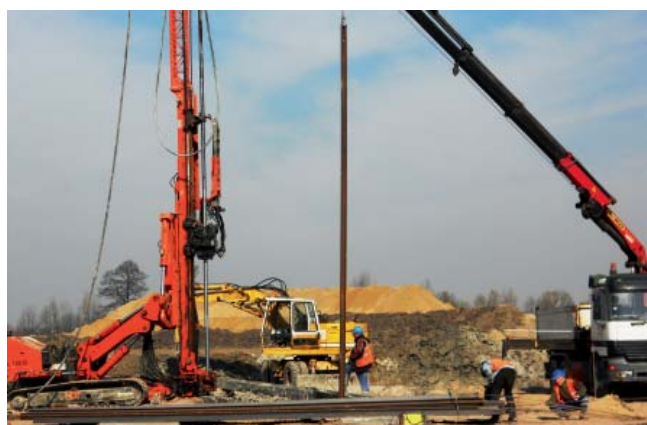
Fot. 1. | Urządzenie MDT w trakcie formowania pali

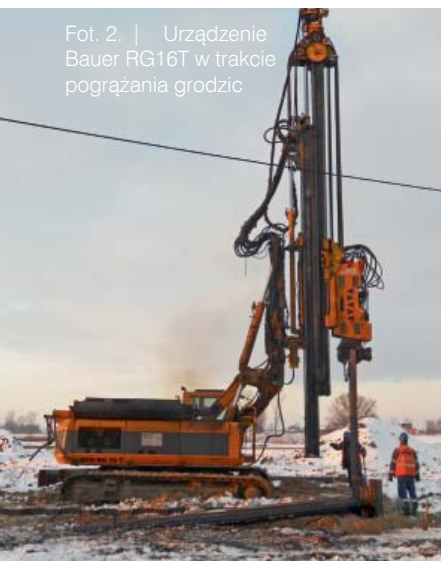
Fot. 2. | Urządzenie
Bauer RG16T w trakcie
pograżania grodzic

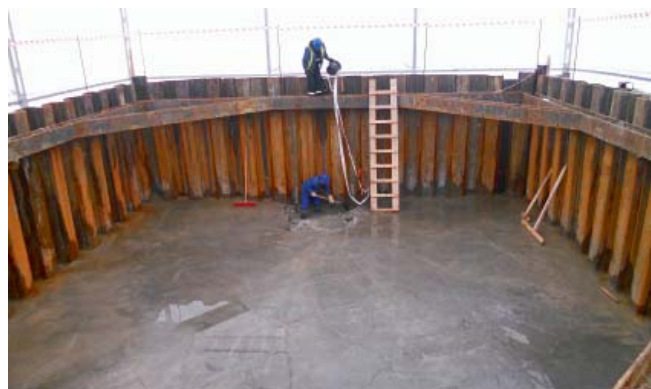
Fot. 3. | Wykonywanie fundamentu w ściankach z grodzic stalowych
