Firma ZRI Chrobok u wrót Twierdzy Modlin

Wykonanie podpór pośrednich, stanowiących dodatkowe podparcie ustroju mostowego przeprawy przez rzekę Narew w ramach modernizacji linii kolejowej E-65 Warszawa–Gdynia.

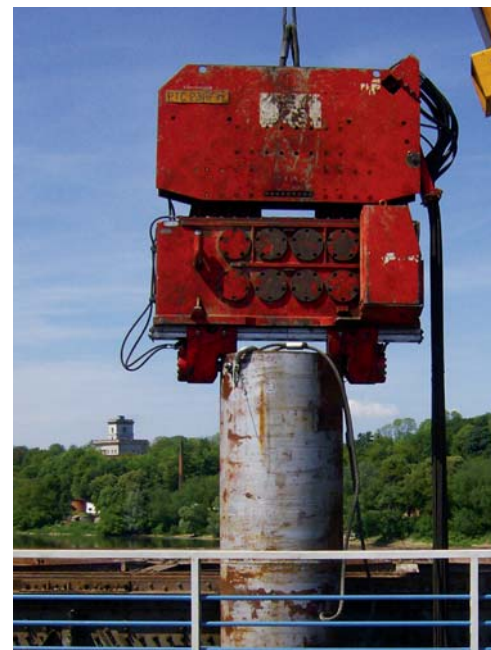
Fot. 1. Pograżanie rury stalowej $\phi 1016$ mm

Przyjęta technologia robót zakładała wykonanie podpór pośrednich stanowiących dodatkowe podparcie ustroju na etapie rozbiórki oraz montażu nowej konstrukcji. Jako fundament oraz główny element nośny wspomnianych podpór założono rury stalowe 1016/17,5 mm długości ponad 18 m.

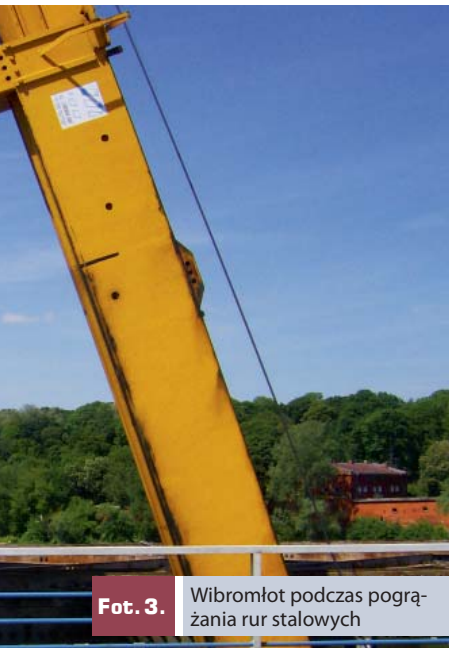
Fot. 3. Wibromłot podczas pogrążania rur stalowych

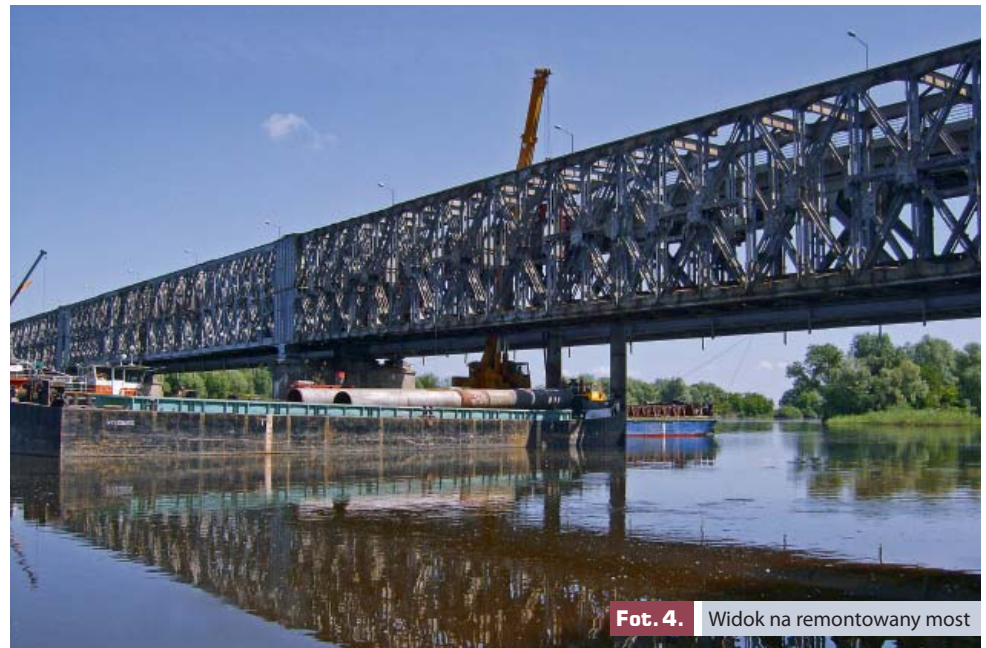
Fot. 4. Widok na remontowany most
