Mikołaj Skwarek
Zakład Robót Inżynierskich
Henryk Chrobok i Hubert Chrobok Sp.J.

Zabezpieczenie stateczności ścian i dna wykopu podczas budowy wiaduktu kolejowego

W ramach zabezpieczenia stateczności ścian i dna wykopu, związanego z budową wiaduktu kolejowego w miejscowości Pszczółki, zostało pograżone ponad 5500 m² grodzic stalowych GU16-400.

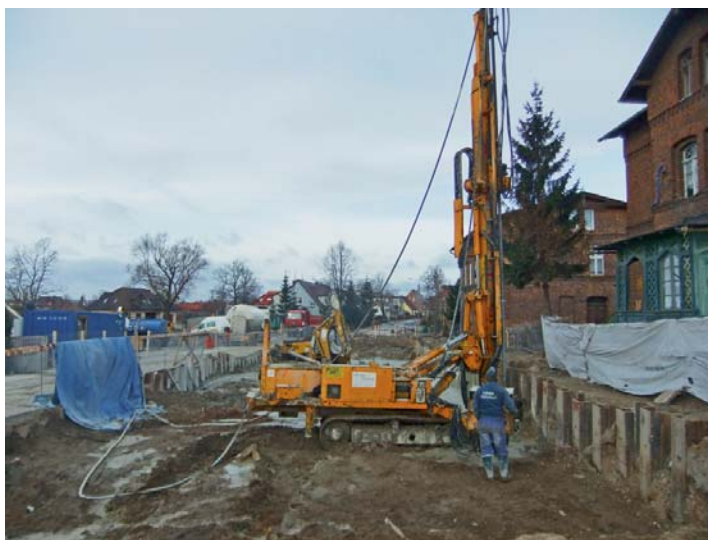
Fot. 2. Wiertnica w trakcie formowania kolumn

Jednym z największych problemów okazało się występowanie licznych głazów połodowcowych na znacznych głębokościach. Sytuacje te wymuszały wykonanie dodatkowych kolumn w sposób zapewniający ciągłość przesłony. Doświadczenie zdobyte podczas prac przy wschodniej części wiaduktu oraz pozytywne próby uzyskanych średnic i szczelności przesłony sprawiły, że w celu zwiększenia tempa robót zweryfikowano pierwotne założenia co do średnicy i rozstawu kolumn. Dla potrzeb realizacji przesłony w zachodniej części zmieniono ich rozstaw. Zaprojektowano kolumny o średnicy 2000 mm w rozstawie co 1400 mm. Kolumny uszczelniające zostały wykonane zgodnie z pierwotnymi założeniami. Zwiększenie rozstawu umożliwiło istotne zmniejszenie ilości wykonywanych odwiertów, co ograniczało komplikacje w trakcie wiercenia. Konieczna okazała się też zmiana geometrii zabezpieczenia w wyniku jego kolizji z przebudowywaną infrastrukturą podziemną. Oprócz zasadniczego zakresu przesłony wykonano liczne doszczelnienia w technologii jet-grouting. Prace te zostały zrealizowane głównie w miejscach styku ścian szczelinowych z grodzicami stalowymi oraz w miejscach ich nieciągłości. Dodatkowo wykonano przesłonę pionową na dojeździe zachodnim w celu zamknięcia napływu wód gruntowych. W bezpośrednim sąsiedztwie toru kolejowego roboty prowadzono w trakcie kilkugodzinnych wyłączeń trakcji kolejowej. Formowanie przesłony zostało rozpoczęte na początku stycznia br. i trwało do połowy lipca. W trakcie największego tempa prac zaangażowano trzy zestawy jet-grouting. Roboty odbywały się w systemie zmianowym przez całą dobę.

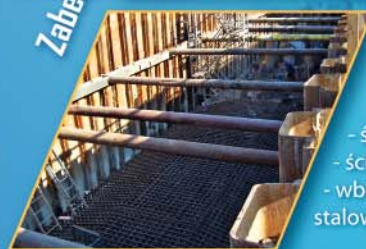
Roboty związane z pograżaniem grodzic stalowych rozpoczęto w październiku ubiegłego roku i prowadzono do połowy lutego br. Długości pograżanych grodzic zmieniały się w zależności od głębokości wykopu. Dla najpłytszej części zaprojektowano ścianki o długości 6 m, natomiast w najgłębszej dochodziły do 16 m. Z uwagi na to, że prace były prowadzone w trudnych warunkach gruntowych i w bezpośrednim sąsiedztwie budynków, w celu zredukowania oddziaływania drgań, generowanych w trakcie

pograżania grodzic, zastosowano wibromłoty o wysokiej częstotliwości przeznaczone do pracy w terenie zurbanizowanym. Ponadto, w celu oceny ich wpływu na obiekty prowadzono monitoring sąsiednich budynków. Jednakże pomimo podjęcia tych działań na odcinkach zlokalizowanych w najbliższym sąsiedztwie budynków, konieczne stało się zastosowanie prasy hydraulicznej, która umożliwiła bezpieczne pograżenie grodzic na wymaganą głębokość.

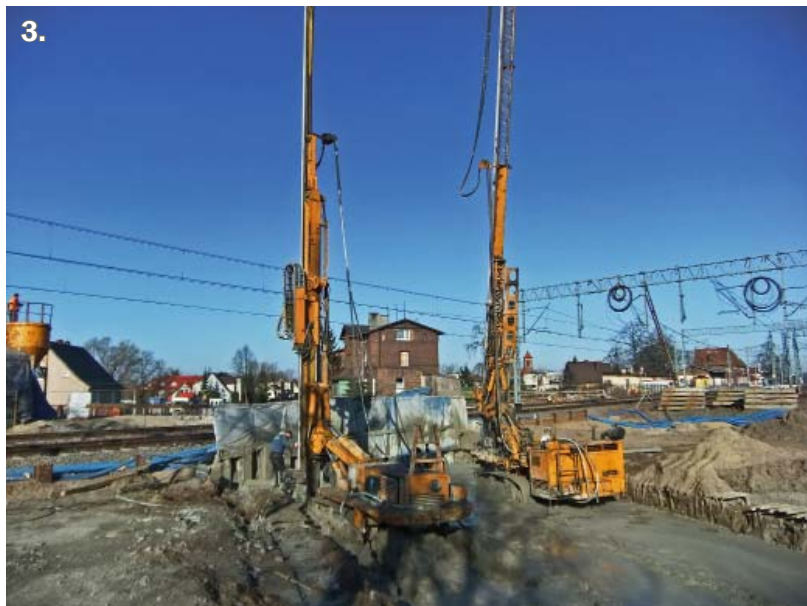
Fot. 3. Wiertnice w trakcie prowadzenia robót w bezpośrednim sąsiedztwie torów
Fot. 4. Zbrojenie płyty dennej

kopu przyjęto grubość przesłony od 1 m do 6 m. Kolejnym utrudnieniem realizacyjnym była konieczność wykonywania prac przy ciągłym ruchu pociągów po sąsiednich torach. Prace podzielono na dwa etapy. W pierwszym etapie zostały wyłączone z ruchu kolejowego tor nr 4 i 2. Następnie wykonano ściany szczelinowe dla posadowienia wiaduktów oraz przesłonę przeciwfiltacyjną w ich rejonie, a później płytę stropową i odtworzono układ torowy. Po przywróceniu do ruchu torów nr 4 i 2 rozpoczął się drugi etap, polegający na przeprowadzeniu analogicznych robót dla pozostałych torów. Równolegle realizowane były czynności związane z pograżaniem grodzic stalowych i formowaniem przesłony dennej na drogach dojazdowych.
