# ZRI Chrobok w Porcie Morskim w Elblągu

mgr inż. Artur Jaroń  
Zakład Robót Inżynieryjnych  
Henryk Chrobok i Hubert Chrobok Sp.J.

Pod koniec 2010 r. firma ZRI Chrobok rozpoczęła roboty w ramach zadania pn.: „Modernizacja i rozbudowa infrastruktury Portu Morskiego (w obrębie Starego Miasta), przebudowa wschodniego nabrzeża rzeki Elbląg wraz z przebudową dwóch kładek dla pieszych usytuowanych w Elblągu nad rzeką Elbląg w ciągu ulicy Studziennej oraz w ciągu ulicy Mostowej na obiekty mostowe zwodzone”. Kontrakt podpisany z generalnym wykonawcą, tj. firmą WARBUD S.A., obejmował modernizację nabrzeża Bulwaru Zygmunta Augusta w Elblągu, które stanowi wschodni brzeg rzeki na odcinku od tzw. mostu dolnego do górnego. ZRI Chrobok wykonał szereg robót geotechnicznych w zakresie przebudowy samego nabrzeża na odcinku ponad 200 m, a także podpór i przyczółków przepraw pomiędzy ulicami Mostową i Studzienną.

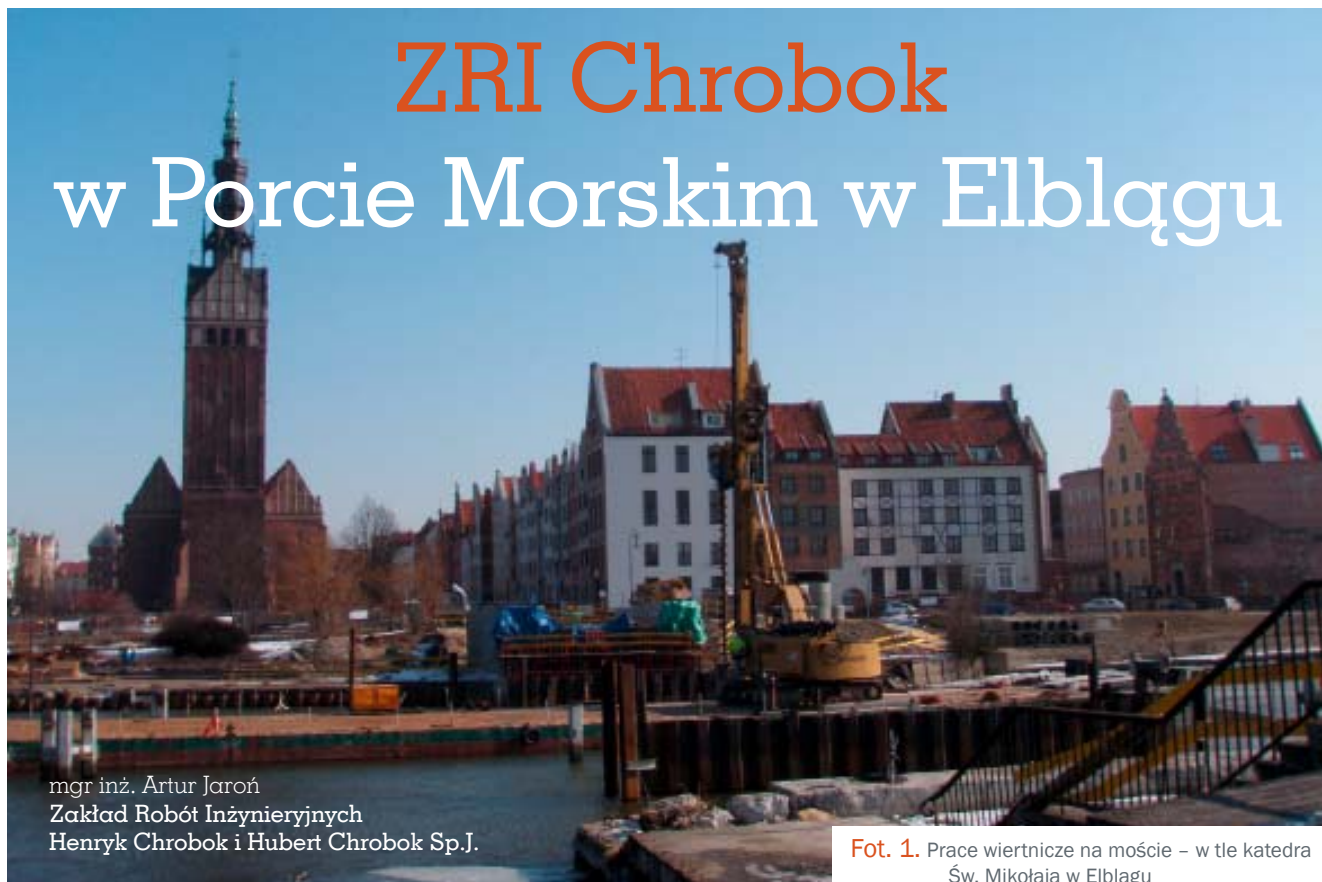
Fot. 1. Prace wiertnicze na moście – w tle katedra Św. Mikołaja w Elblągu

Kolejnym etapem było wbicie grodzic stalowych dla mostów górnego oraz dolnego. Przeprawa górna będzie obiektem zwodzonym, dwuskrzydłowym, z przeznaczeniem dla ruchu pieszych. W ramach prac przewidziano rozbiórkę starej kładki, będącej tymczasowym rozwiązaniem komunikacyjnym do momentu rekonstrukcji starych mostów. Ze względu na konieczność odtworzenia wyglądu pierwotnego obiektu i jego lokalizacji, w poziomie posadowienia przewidywano utrudnienia w pracach ziemnych i hydrotechnicznych. Występowały liczne kolizje z elementami starych fundamentów zalegającymi w części dolnej pod powierzchnią dna rzeki (przeprawa pochodząca z końca XIX w. została zburzona w czasie II wojny światowej). W przypadkach, gdzie pogrążanie grodzic nie było możliwe, poprzedzono je wstępny odwiertami wiertłem ciągłym, co miało na celu zniszczenie pozostałości starych fundamentów i umożliwienie montażu ścianek. Ze względu na jakość poprzednio wykonanych fundamentów, zadanie okazało się trudniejsze niż zakładano. Fot. 2 przedstawia zdjęcie wiertnicy Bauer podczas wykonywania tego typu odwiertu z jednostki pływającej.

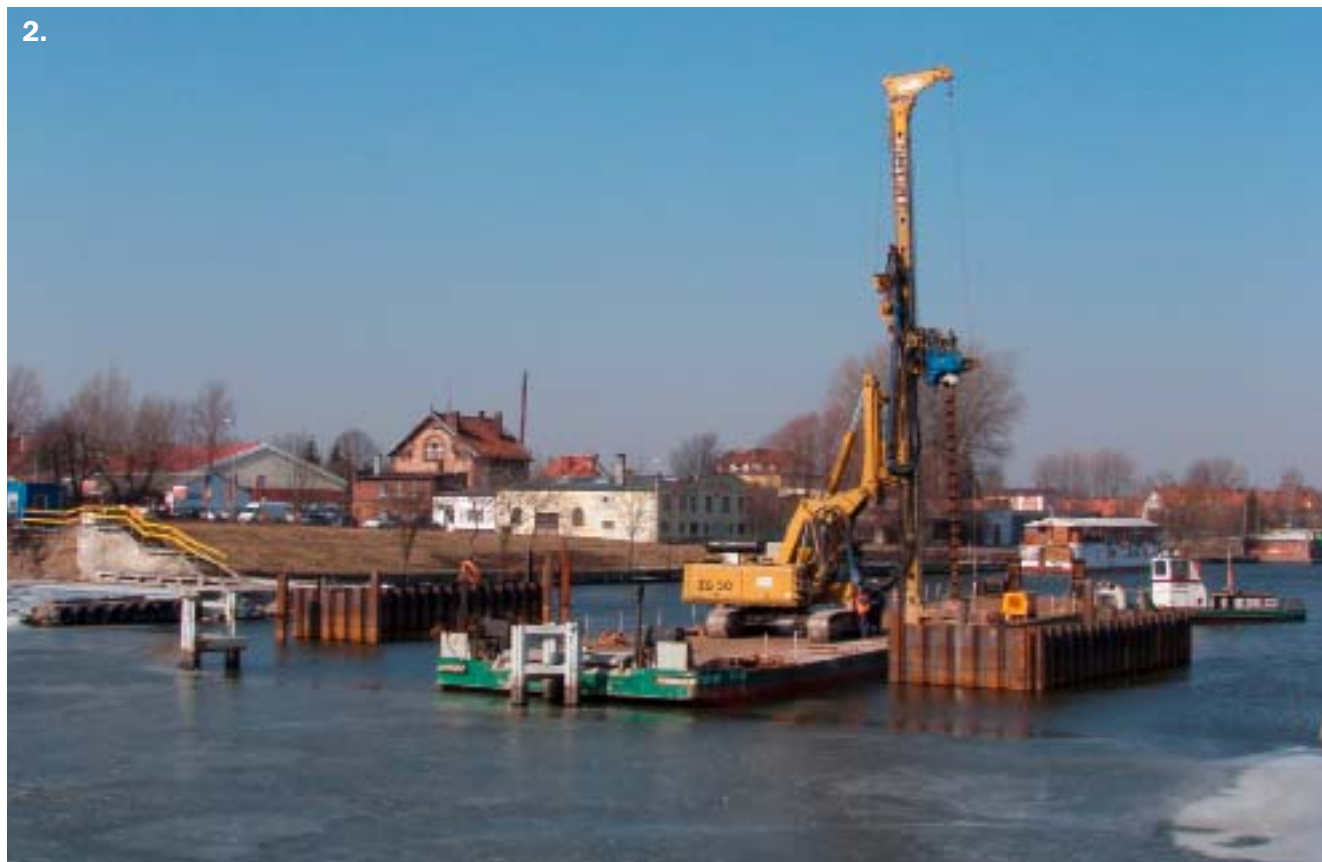
2.

**Fot. 2.** Wiertnica wielkogabarytowa podczas odwiertów poprzedzających wbicie grodzic
