Sukces wykonawczy wbrew przeciwnościom

Przygotowanie terenu pod budowę w Bydgoszczy stanowiło wyzwanie m. in. ze względu na gęste uzbrojenie terenu i poziom wód gruntowych

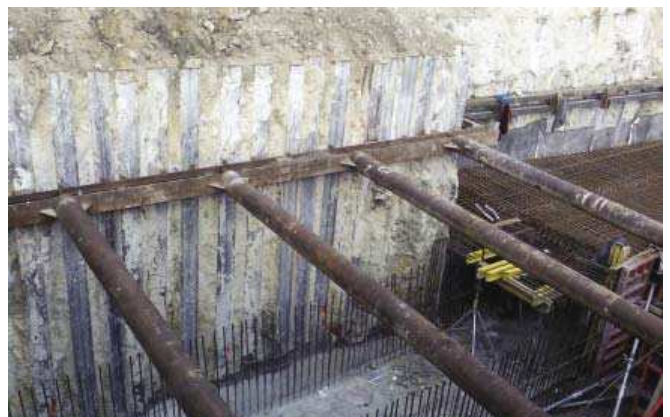
Fot. 1. Odslonięte kolumny jet-grouting

Według planu projektanta usytuowanie komory ciepłowniczej znalazło się w miejscu o największym przegłębieniu wykopu, a zarazem w najbliższym sąsiedztwie istniejących budynków. Zabudowania przy ul. Gdańskiej 10 (część usługowo-mieszkalniowa i garaż) znajdowały się zaledwie metr od ścian nowego obiektu. Na odcinku ok. 42 mb wykonaliśmy palisadę w technologii iniekcji wysokociśnieniowej jet-grouting. Kolumny długości do 12 m i średnicy 600 mm wykonywane były „na zakładkę”, co 500 mm, przez co uzyskaliśmy szczelną palisadę. Co druga kolumna była zbrojona rdzeniem sztywnym (IPE360), natomiast wzdłuż samej komory ciepłowniczej zabroń należało każdą kolumnę dwuteownikiem HEB320. Zbrojenie osadzone było za pomocą wibromłota. Zastosowanie cementu CEM III 32,5 przy ciśnieniu iniekcji ok. 35 MPa oraz długim czasie formowania pała, zagwarantowały nam uzyskanie szczelnej palisady. Odpowiednie parametry wytrzymałościowe gwarantuje zbrojenie sztywne.

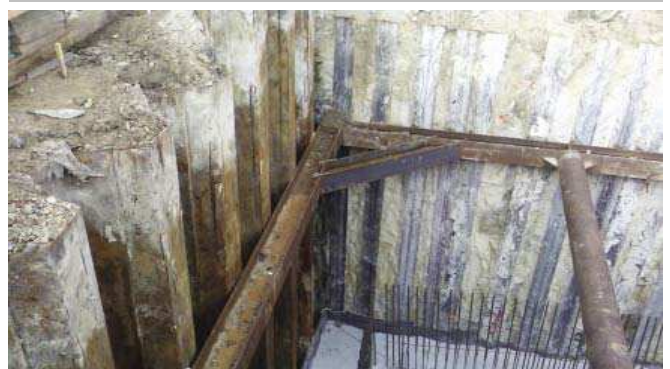
Fot. 2. Zabezpieczenie dla komory ciepłowniczej w rejonie istniejącego budynku

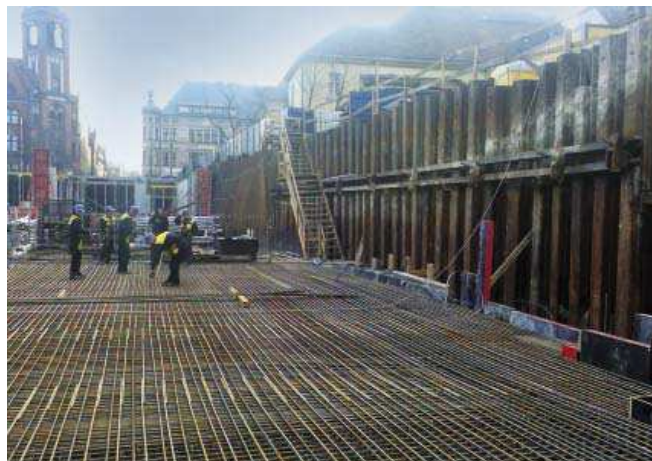
Fot. 3. Prace zbrojarskie w umocnionym wykopie

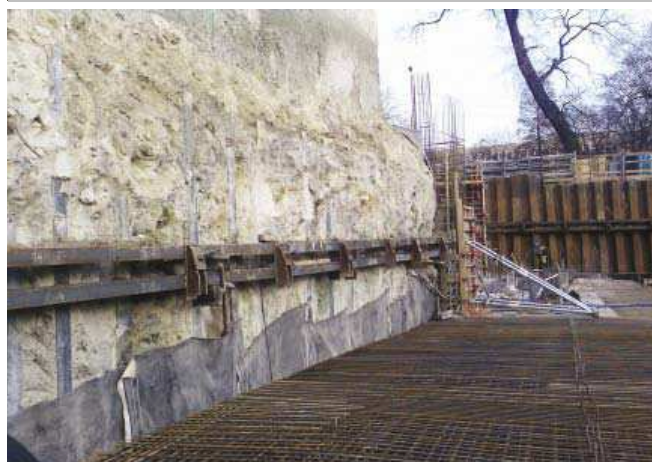
Fot. 4. Palisada jet-grouting przy istniejących budynkach

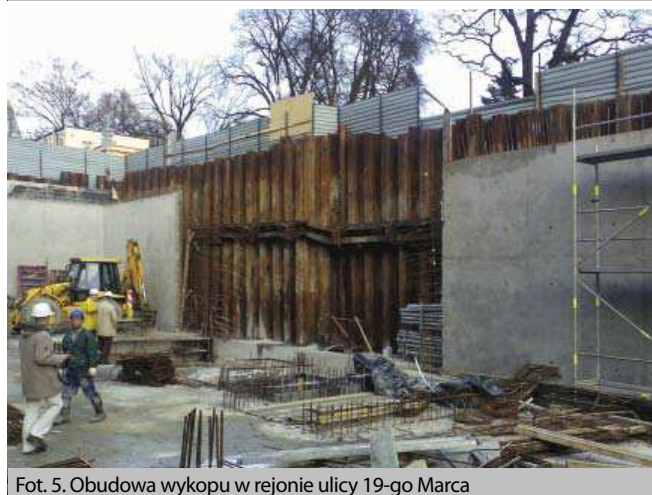
Fot. 5. Obudowa wykopu w rejonie ulicy 19-go Marca

Ostatecznie, wybrano naszą ofertę i przystąpiliśmy do pierwszej fazy, czyli projektowania. Z obliczeń statycznych wynikała konieczność wykonania ścianki z grodzic stalowych G62 i PU32, o długości od 8 m do 12 m. Grodzice pograżane były wibromłotami bezwibracyjnymi pracującymi w oparciu o technologię wysokiej częstotliwości i zmiennej mimośrodowości firmy Tunkers i PTC, o sile

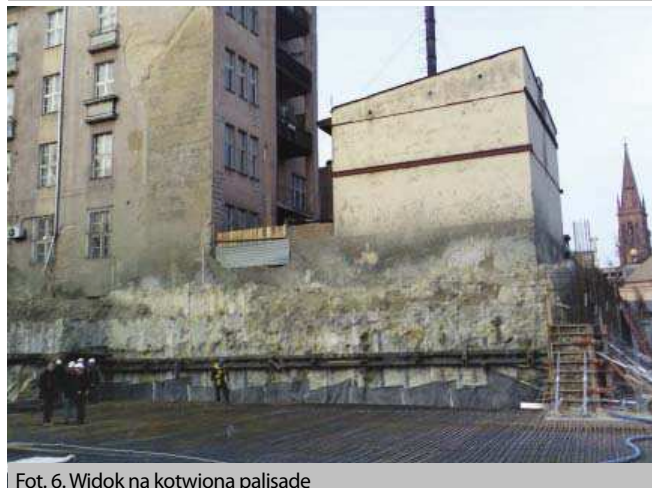
Fot. 6. Widok na kotwioną palisadę

Na całej długości ściana została dodatkowo wzmocniona kotwami gruntowymi w systemie GONAR lub rozparta rurami stalowymi. Zastosowano kotwy oparte w podstawowej części na żerdziach typu GONAR R51N oraz dodatkowo żerdzie R38N i T76. Kotwy miały długość od 7 do 18 m. Łącznie wykonano ok. 150 kotew.
